VŠB – Technická univerzita Ostrava

Vibrodiagnostika soustruhu SV18R

Vibrodiagnostics of lathe SV18R

Ostrava 2015

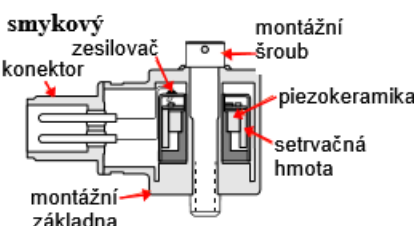
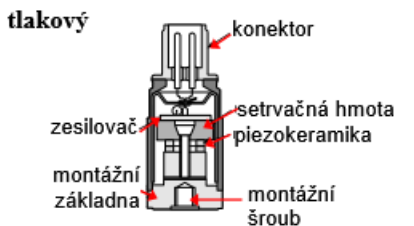
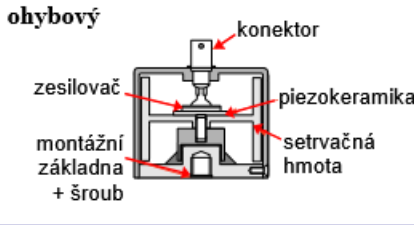
Obr. 4 - Typy akcelerometrů

Pokud kmitá měřený stroj, kmitá také hmotné těleso, které je pevně spojeno s pouzdem snímače. Druhé hmotné těleso zůstává v klidném stavu. Takto vzniká síla, která deformuje piezoelektrickou destičku a vzniká tak elektrický náboj. Ten je přímo úměrný velikosti zrychlení měřeného zařízení. S rostoucí hmotností snímače se zvyšuje citlivost a snižuje rezonanční frekvence. Akcelerometry se vyrábějí ve třech provedeních – tlakový, smykový a ohybový. Výhody a nevýhody viz (obr. 4).

Typ akcelerometru	výhody	nevýhody
smykový

široký frekvenční rozsah relativně odolný nízký teplotní vliv	menší citlivost
tlakový

široký frekvenční rozsah odolný na rázy	náchylný na teplotní vlivy náchylný na deformaci základny
ohybový

měří velmi nízké frekvence má velmi vysokou citlivost	křehký, citlivý na rázy

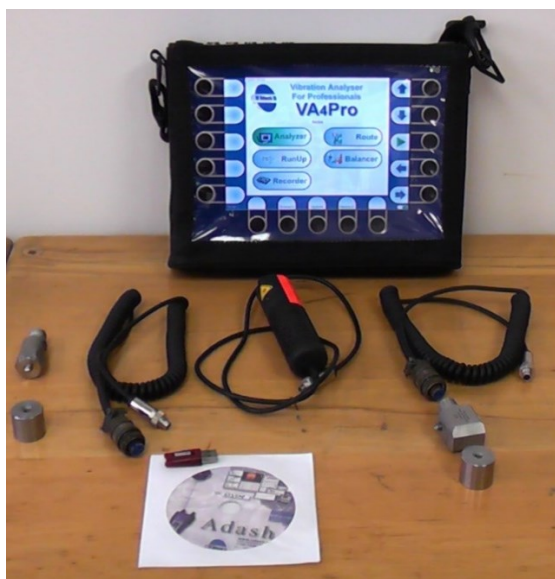
Obr. 5 - Analyzátor Adash A 4400 VA4 Pro včetně příslušenství a vyhodnocovacího softwaru DDS2011 **Chyba! Nenalezen zdroj odkazů.**

Měření bylo zajištěno pomocí vibračního analyzátoru a jeho příslušenství (obr. 5). Technické parametry viz (tab. 2).

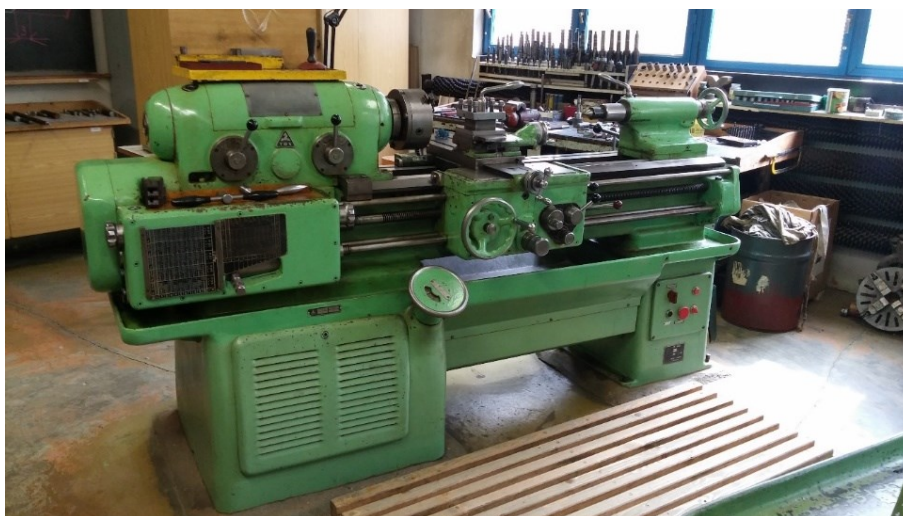
Obr. 7 - Pohled na stroj z přední strany

Soustruh SV18R (obr. 7), uvedený v této bakalářské práci, je stroj československé výroby, který byl vyroben v roce 1954 ve společnosti TOS Kuřim. Parametry a jiné informace viz (tab. 5). Tento soustruh byl měřen na motoru, převodovce a v místě uložení vřetene. Všechny měřicí místa byly dobře přístupné a nevyskytoval se zde žádný problém s měřením.

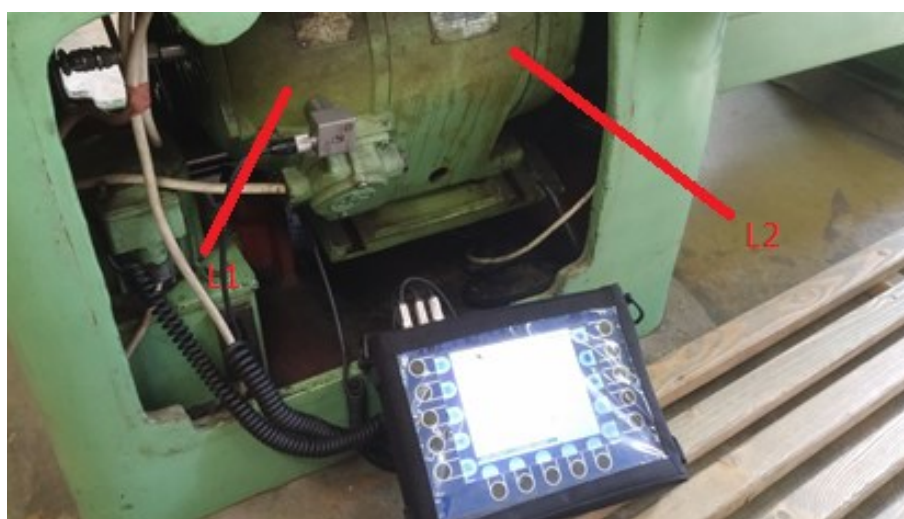
Obr. 8 - Snímání vibrací na elektromotoru

Prvním krokem bylo snímání elektromotoru (obr. 8), který byl po demontování ochranného krytu dobře přístupný. Akcelerometry analyzátoru byly umístěny ve třech hlavních osách (vertikální, horizontální a axiální) na měřicí místa L1 (levé ložisko elektromotoru) a L2 (pravé ložisko elektromotoru). Nebyl zde použit laserový snímač otáček, jelikož přes zakrytování nebylo možné snímač umístit a zároveň nebylo možné umístit reflexní nálepku, kterou laser snímá. Proto byly při vyhodnocení použity parametry motoru uvedené na výrobním štítku. Bylo provedeno pouze jedno měření, jelikož otáčky elektromotoru se oproti výstupním otáčkám převodovky nemění.

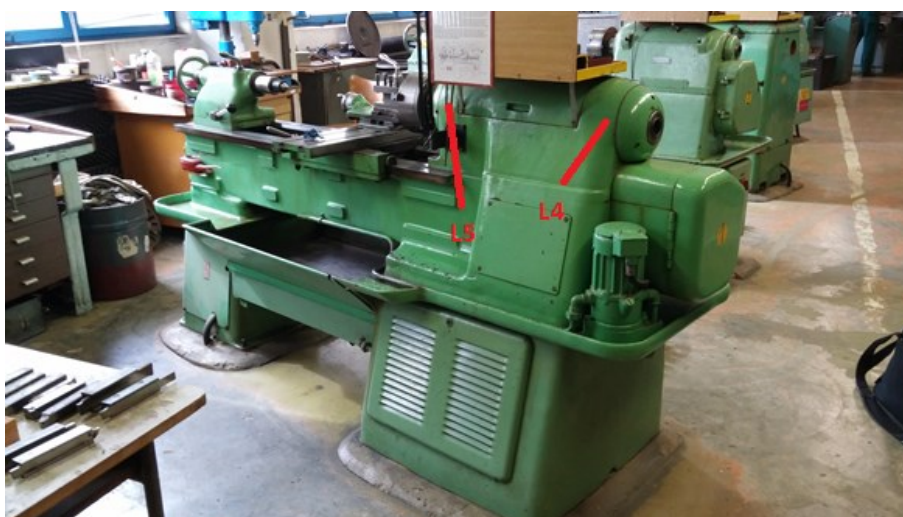
Obr. 10 - Pohled na měřicí místa L4 a L5, uložení vřetene

Posledním měřicím místem bylo uložení vřetene (obr. 10). Zde se měření provádělo při nejvyšších otáčkách. Opět byly akcelerometry umístěny ve třech hlavních osách (vertikální, horizontální a axiální). Použit zde byl také údaj o velikosti otáček z laserového snímače otáček (obr. 11).

Z vysokých hodnot vibračního zrychlení v místech L3 a L4 je patrné, že ložiska v těchto místech jsou za hranici své životnosti a pro další bezpečný provoz stroje bude zapotřebí je demontovat a opravit či vyměnit.

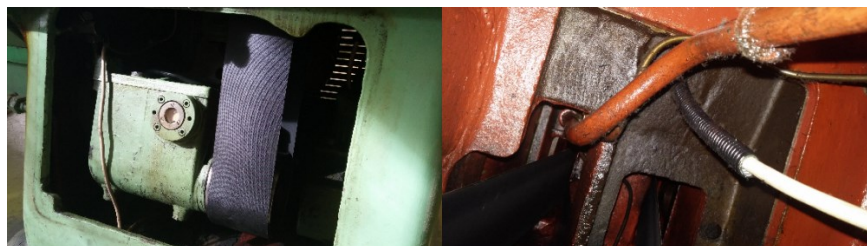
Obr. 15 - Pohled na nový řemen u stroje č. 1 – SV18R

Toto měření bylo provedeno po výměně hnacího řemene, který přenáší výkon z převodového ústrojí na vřeteno (obr. 15).

Z tohoto měření jsem zjistil, jak je také patrné z tabulky naměřených hodnot (tab. 7), že při výměně pravděpodobně došlo k přepnutí řemene, které výrazně zvýšilo naměřené hodnoty, a tím i zviditelnilo rozsah poškozených či opotřebovaných součástí stroje.

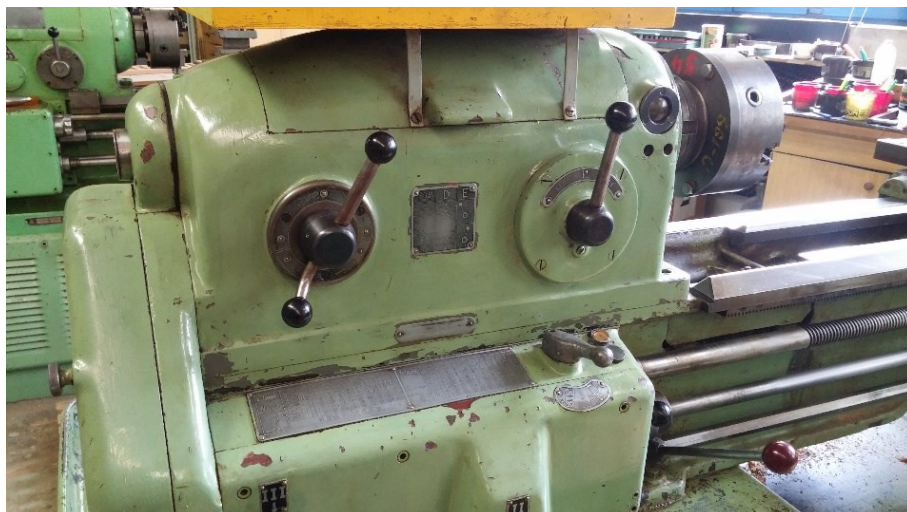
Obr. 17 - Pohled na zařízení č. 2, SN20A1000

Soustruh SN20A1000 (obr. 17), uvedený v této bakalářské práci, je stroj československé výroby, který byl vyroben v roce 1957 ve společnosti TOS Kuřim. Parametry a jiné informace viz (tab. 8). Tento soustruh byl měřen na motoru, převodovce a v místě uložení vřetene. Všechny měřicí místa byly dobře přístupné a nevyskytoval se zde žádný problém s měřením. Jedinou maličkostí, která ztěžovala měření na tomto zařízení, byla nutnost vypnutí motoru hlavním vypínačem při řazení 635 a 1000 ot/min. Dokud byl motor v chodu, nebylo možné tyto rychlosti zařadit.

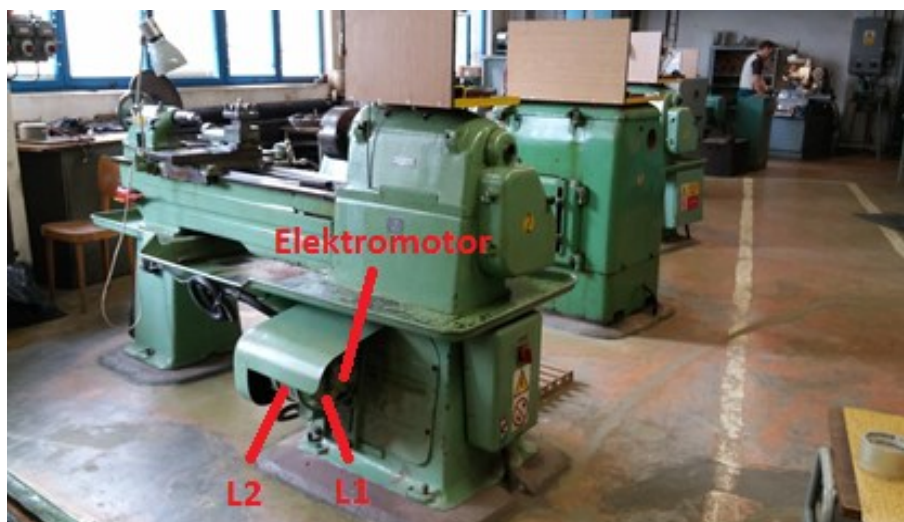
Obr. 18 - Pohled na elektromotor umístěný na vnější straně stroje (na rámu)

Byly zde umístěny akcelerometry ve třech hlavních osách (vertikální, horizontální a axiální) na měřicí místa L1 a L2. Díky umístění elektromotoru vně stroje byl přístup bezproblémový a měření proběhlo bez jediného problému. Kvůli zakrytování motoru nebyl použit snímač rychlosti otáček. Při vyhodnocení byly proto použity údaje a parametry z výrobního štítku elektromotoru.

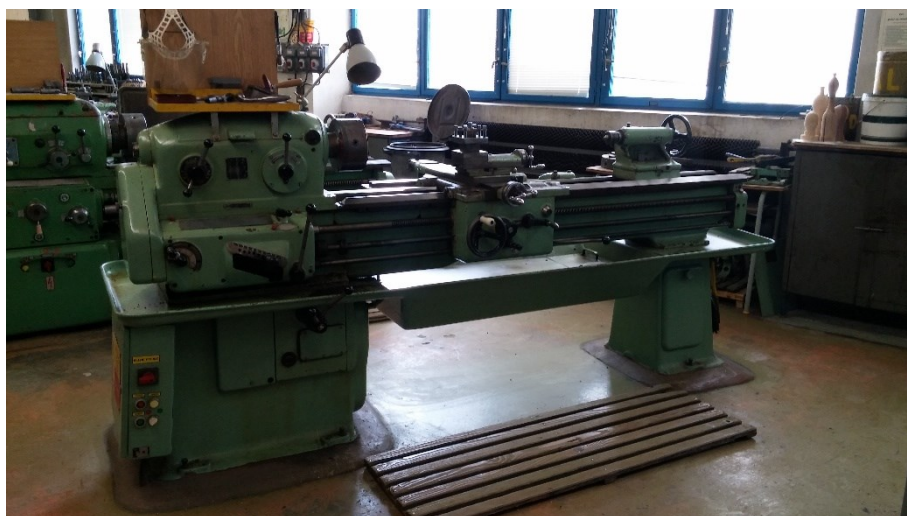
Obr. 23 - Pohled na zařízení č. 4, SN20A1000

Soustruh SN20A1000 (obr. 23), uvedený v této bakalářské práci, je stroj československé výroby a je shodný se strojem č. 2. Parametry a jiné informace viz (tab. 8). Tento soustruh byl měřen na motoru, převodovce a v místě uložení vřetene. Všechny měřicí místa byly dobře přístupné a nevyskytoval se zde žádný problém s měřením.

Jelikož je tento stroj shodný se strojem č. 2, nebude zde popsán postup měření a jeho fotodokumentace.

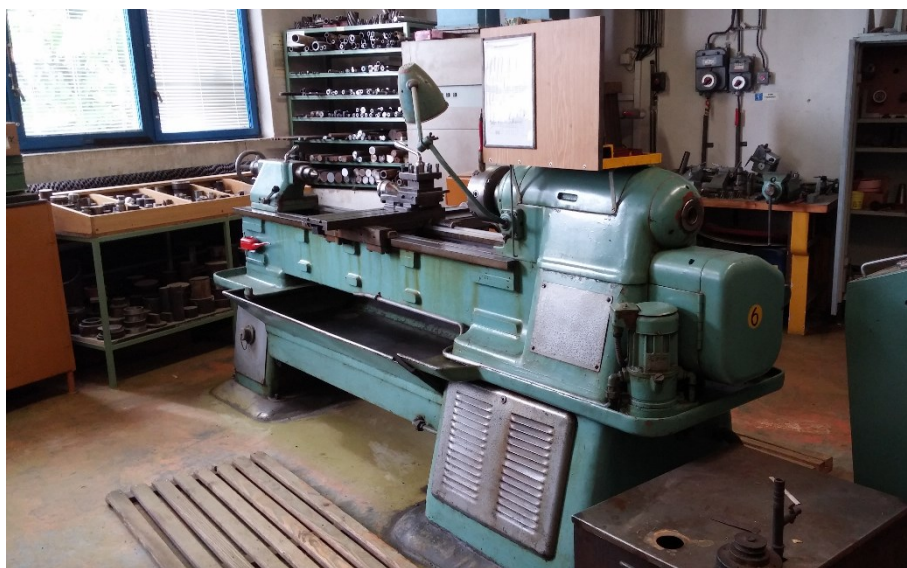
Obr. 25 - Pohled na zařízení č. 6, SV18R

Soustruh SV18R (obr. 25), uvedený v této bakalářské práci, je stroj československé výroby a je shodný se strojem č. 1. Parametry a jiné informace viz (tab. 5). Tento soustruh byl měřen na motoru, převodovce a v místě uložení vřetene. Všechny měřicí místa, kromě elektromotoru, byly dobře přístupné a nevyskytoval se zde žádný problém s měřením.

Bohužel na tomto stroji byl elektromotor zakrytován krytem z nemagnetického materiálu, nebylo tudíž možné upevnit akcelerometry na jeho povrch. Tento stroj je shodný se strojem č. 1, proto zde nebude popsán postup měření a jeho fotodokumentace.
